# 7年経っても効果が落ちない！驚きの経済効果！ 倉庫屋根塗装

# 某官公庁施設 ガイナ施工による施設内部温度変化

# ガルバリウム屋根 断熱材との比較実験

# ガイナの遮熱効果 コンクリート実験

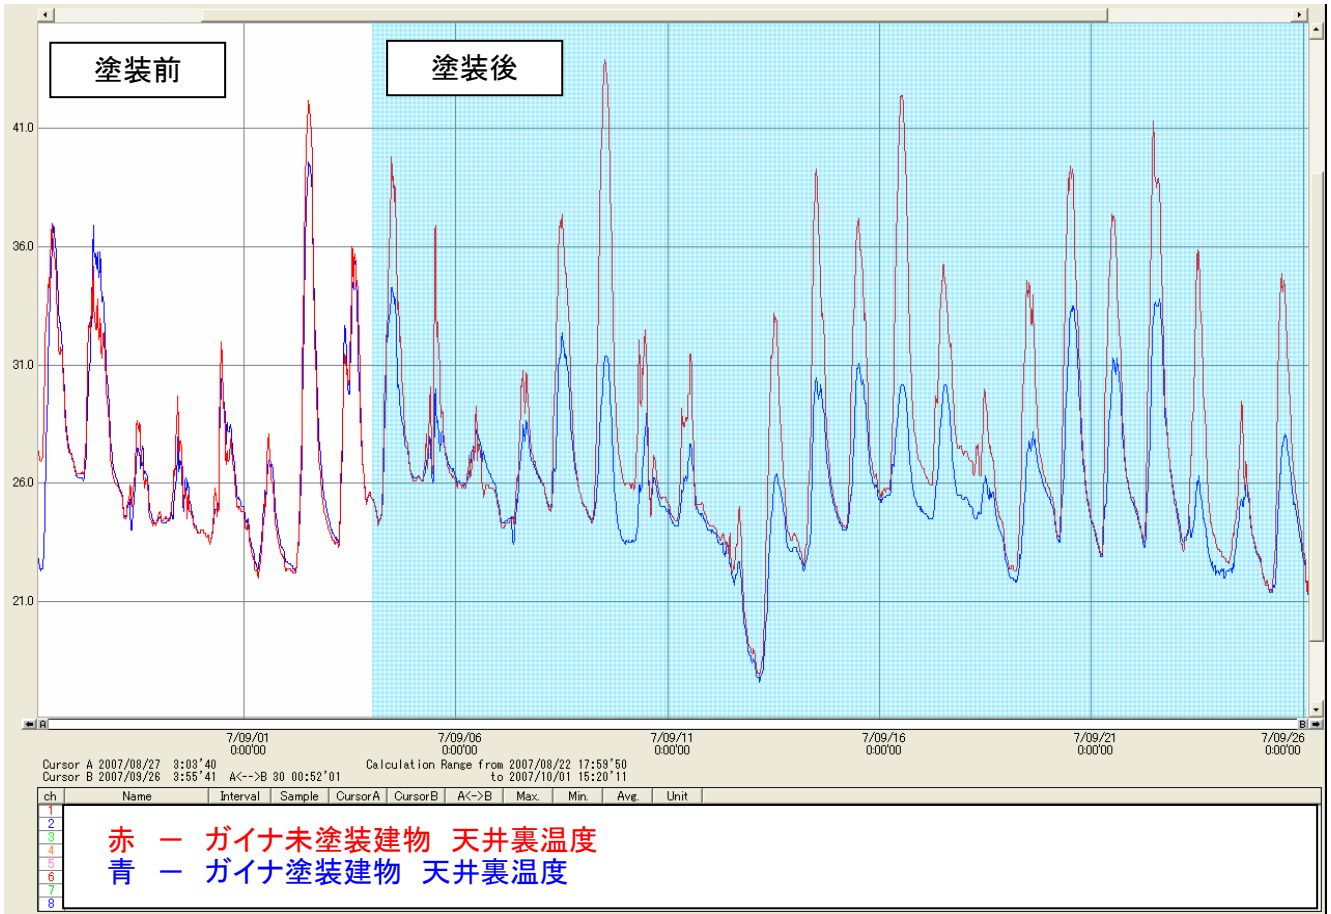
# 天井裏温度 測定グラフ

隣接する2棟の建物は、ほぼ同じように温度の推移を見せている。

ガイナ塗装建物の方が  
天井裏最高温度の平均で **5.9°C低い**  
最大で(9月9日) **12.5°C低い**

ガイナ塗装建物、未塗装建物の屋根裏温度の比較を行ったところ、ガイナ塗装前はほぼ同じように温度の推移を見せていたが、ガイナ塗装後は、ガイナを塗装した建物の方が最高温度時の平均で約6℃、最大差で12.5℃低く保てた。

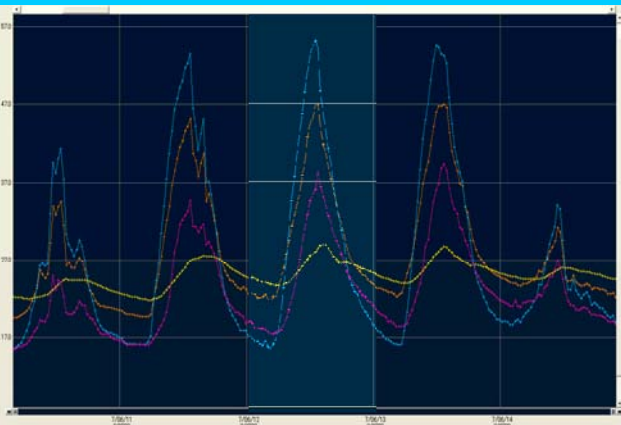
施工前温度グラフ(6月12日)

※塗装前・塗装後において、外気温のほぼ同じ2日間を抜き出し、比較を行った。

| 測定日(AM11:51測定) | | 外気温(°C) | 天井裏温度(°C) | 屋根裏温度(°C) | 室内温度(°C) |
|---|---|---|---|---|---|
| 塗装前 | 6月12日 | 34.5 | 53.2 | 44.5 | 27.4 |

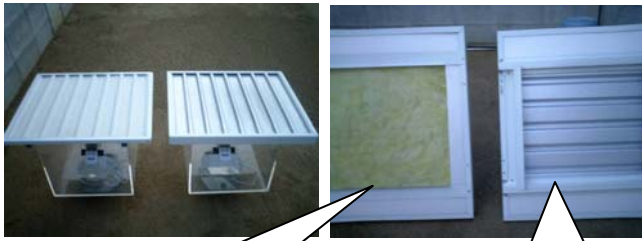
アクリル板BOXの上にガルバリウム屋根を設置、ガルバリウム表面ガイナ塗装、ガルバリウム裏面(ウレタン焼付け塗装物置)の内部温度推移の比較を行う。  
(写真左より: 実験風景、試験体ガルバリウム)

ガルバリウム裏面に断熱材貼り付け  
グラスウール(25mm/24kg)

ガルバリウム表面にガイナ塗装  
(裏面断熱材なし)

- ・ガルバリウム裏面にグラスウール貼り付け  
(グラスウール 25mm/24kg)
- ・ガルバリウム表面にガイナ塗装(断熱材なし)

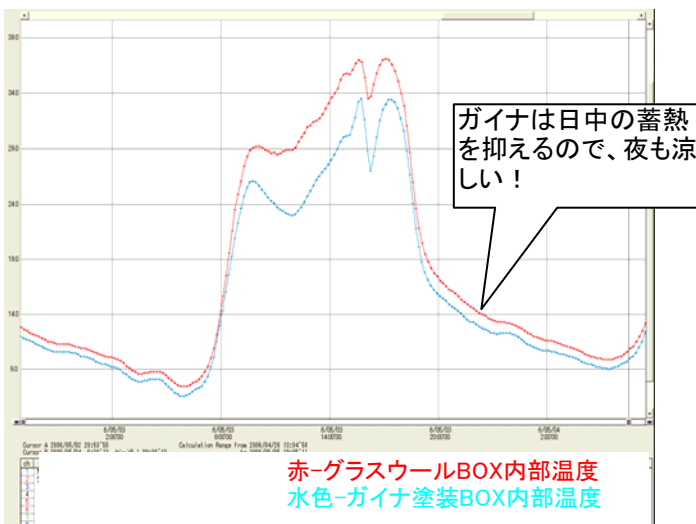
## BOX内部温度測定データ

グラスウールBOXより  
内部温度が日中最大で

**6.0°C低い**

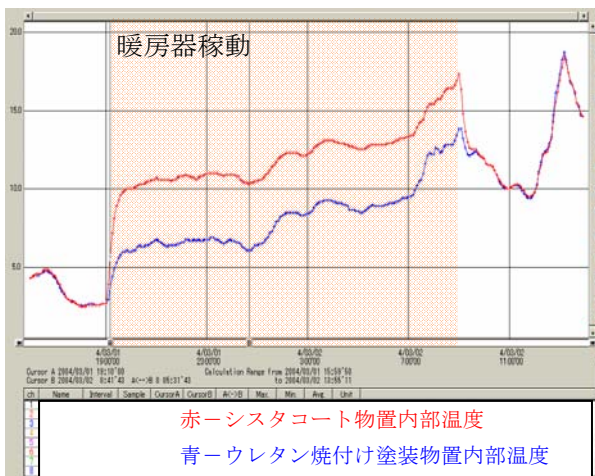
## 物置内部温度測定データ

### 暖房器点灯後10分間の温度推移

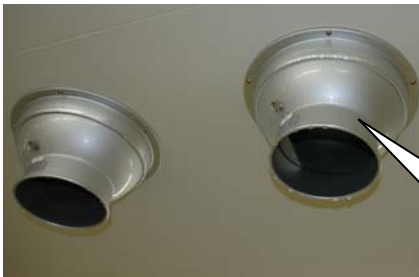
空調機を稼働すると、吹き出し口に結露が発生。

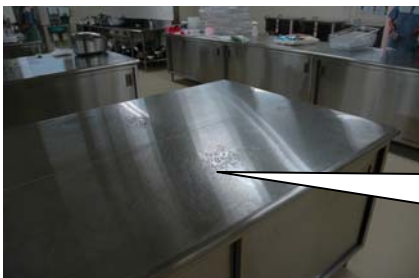
発生した結露がテーブルの上に落ちてビショビショ。

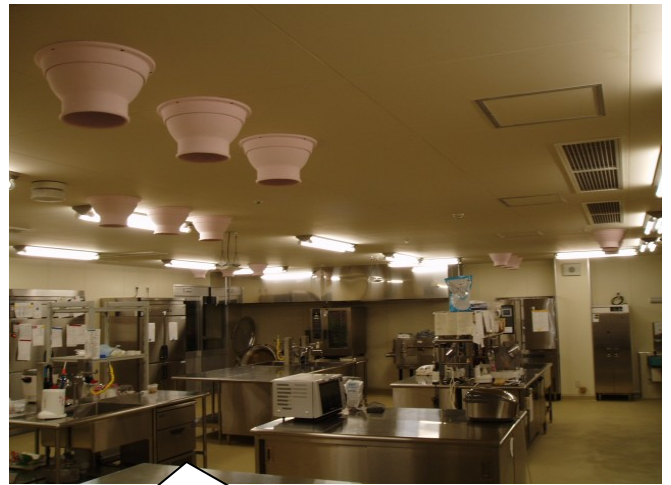
**結露の発生なし！**

施工前は結露が大量に発生していたが、ノン結露施工後、結露がとまりました。

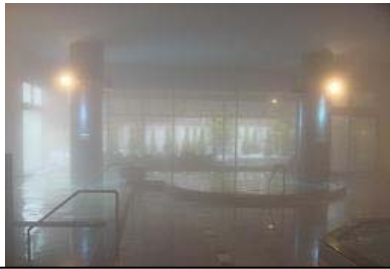
未施工：湯気で先が見えにくい

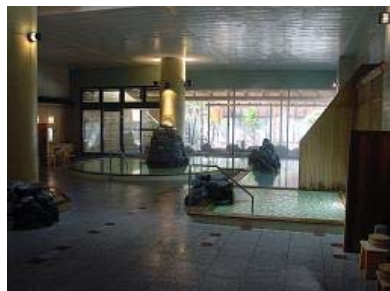
施工：湯気が少ない

施工日 : 平成 19 年 4 月 19 日  
 施工箇所 : 大浴場内天井 ノン結露施工  
 同脱衣場天井 ノン結露施工  
 大浴場改築にあたり、2つある大浴場のうち1つに天井面の結露対策としてノン結露施工をしました。結果は予想以上の効果で、結露の発生を大幅に軽減することができました。  
 さらに、非常に興味深い反響の声をいただきました。  
**施工した大浴場と、施工していない大浴場では、入り心地が全く違うというのです。**以下は、ホテルスタッフなどから寄せられた感想の声をのせたものです。
